## **Gutachtliche Stellungnahme**

**Nr.: 180226**

Objekt: BV Großsporthalle Andernach,  
Geschwister-Scholl-Realschule plus  
Ludwig-Hillesheim-Straße 1  
56626 Andernach

in Sachen: Beschaffenheit und Zustand des Parkettbodens in  
der Großsporthalle, unter Berücksichtigung not-  
wendiger Sonderreinigungsmaßnahmen nach  
Harznutzung im Handball

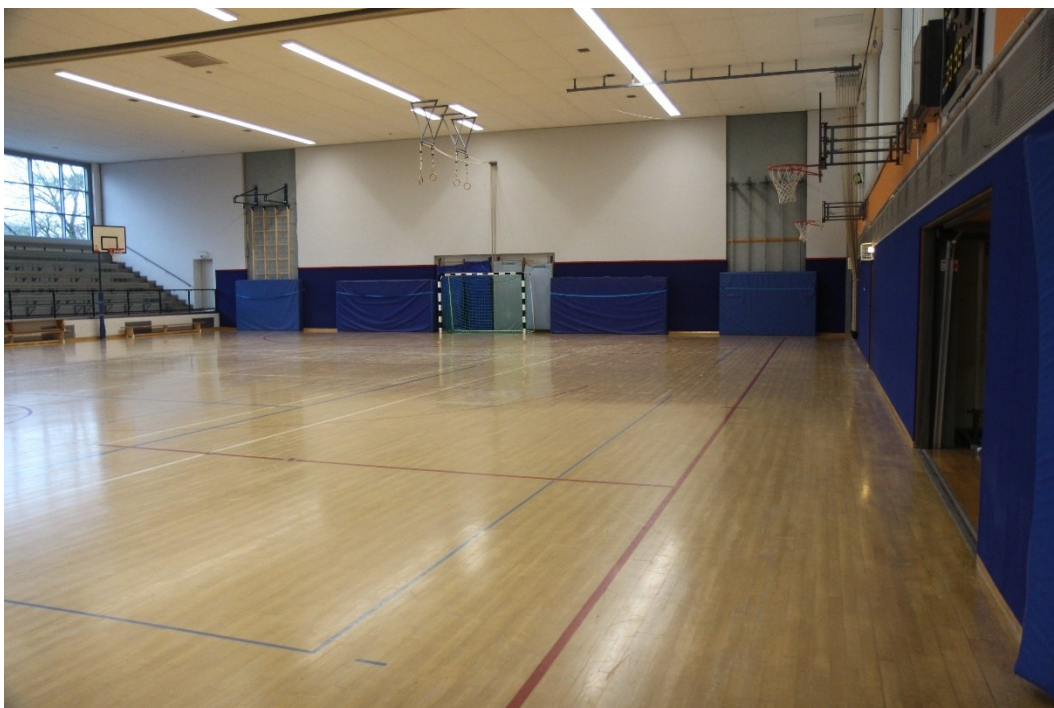
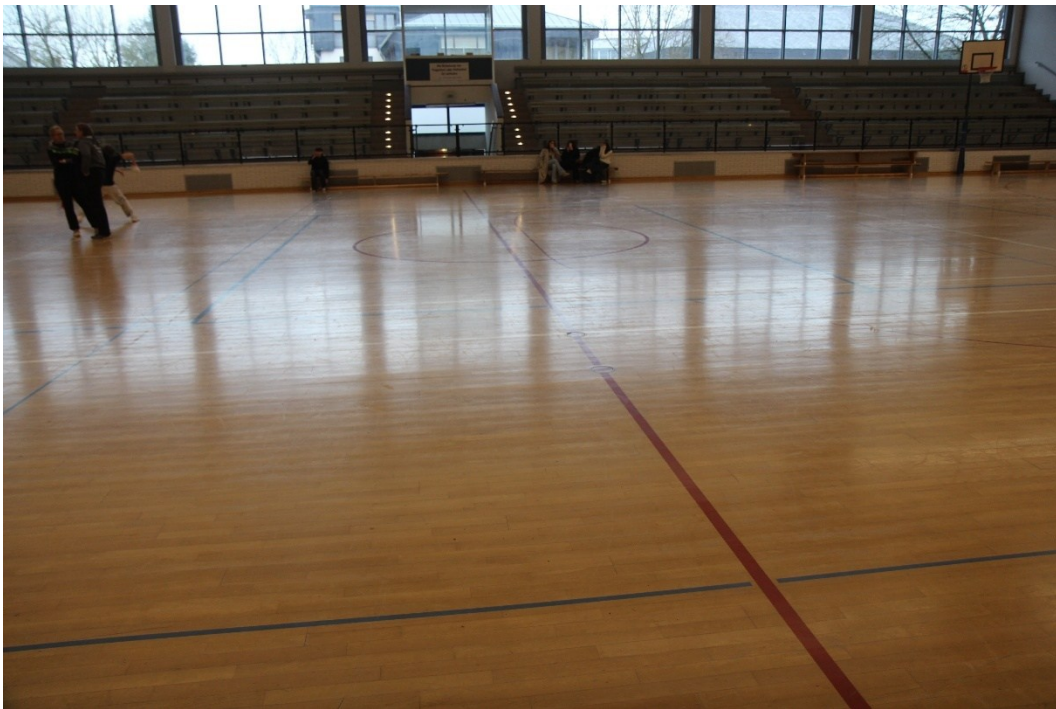
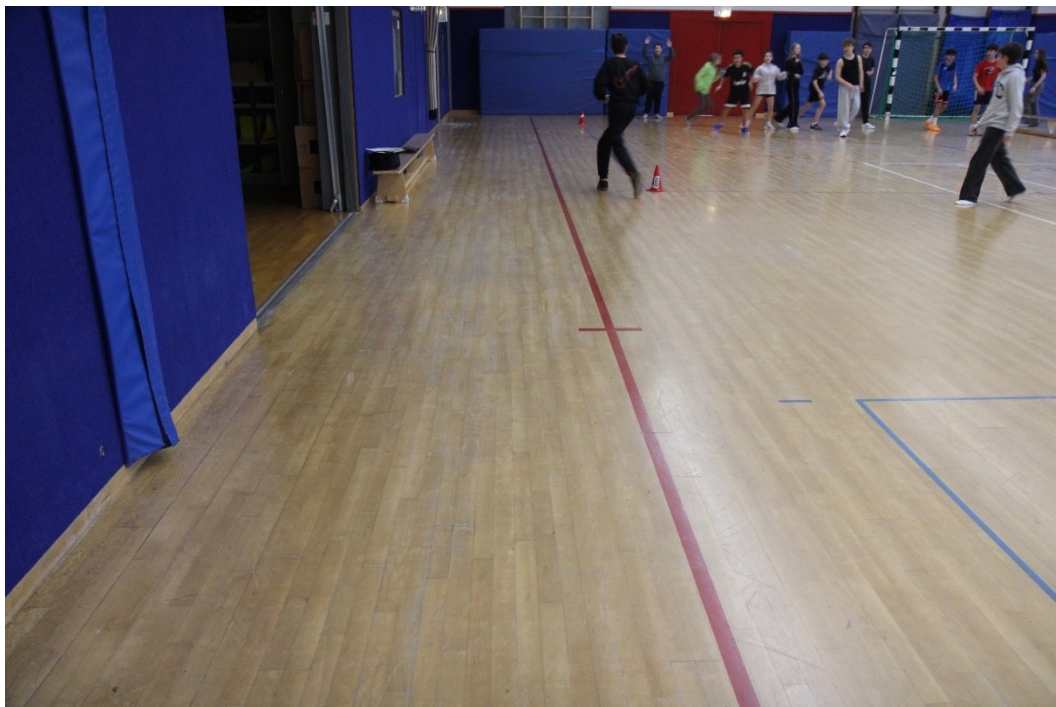
Die Bilder 1, 2, und 3 zeigen die hier gegenständliche Sporthalle in allgemeiner Übersicht. Bereits bei dieser Betrachtung war für den Unterzeichner der starke Abnutzungsgrad der Parkettversiegelung sichtbar. Auf der ganzen Fläche verteilt war erkennbar, dass im Laufe der Jahrzehntelangen Nutzung dieser Sportbodenkonstruktion eine erhebliche Abnutzung der Versiegelung und somit des Oberflächenschutzes stattgefunden hat.

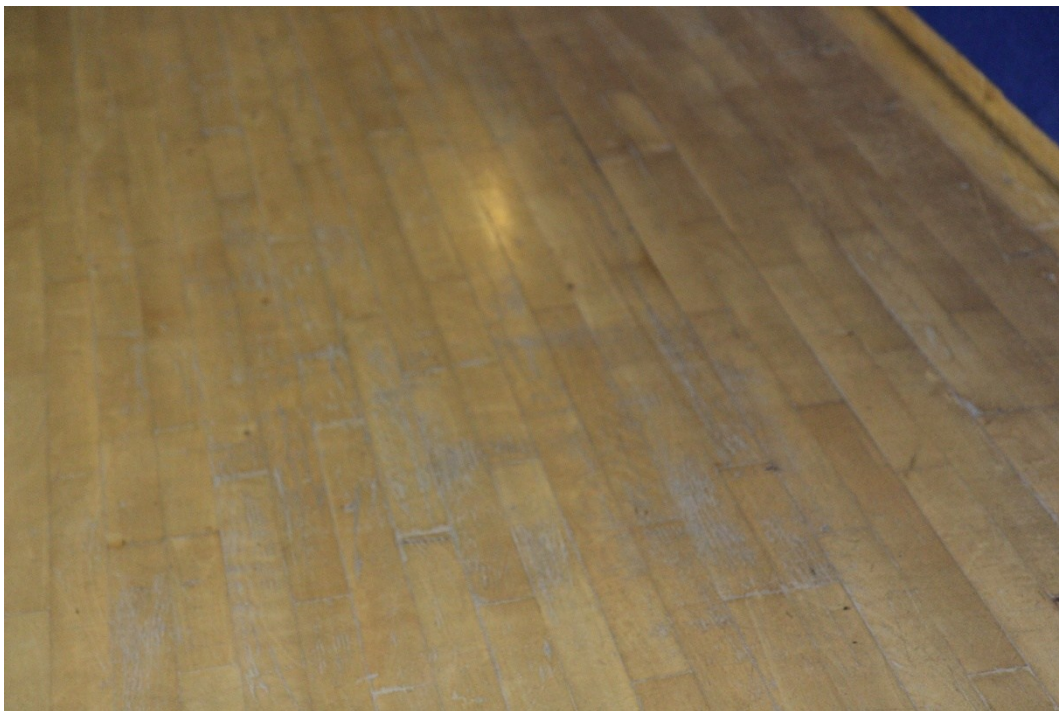
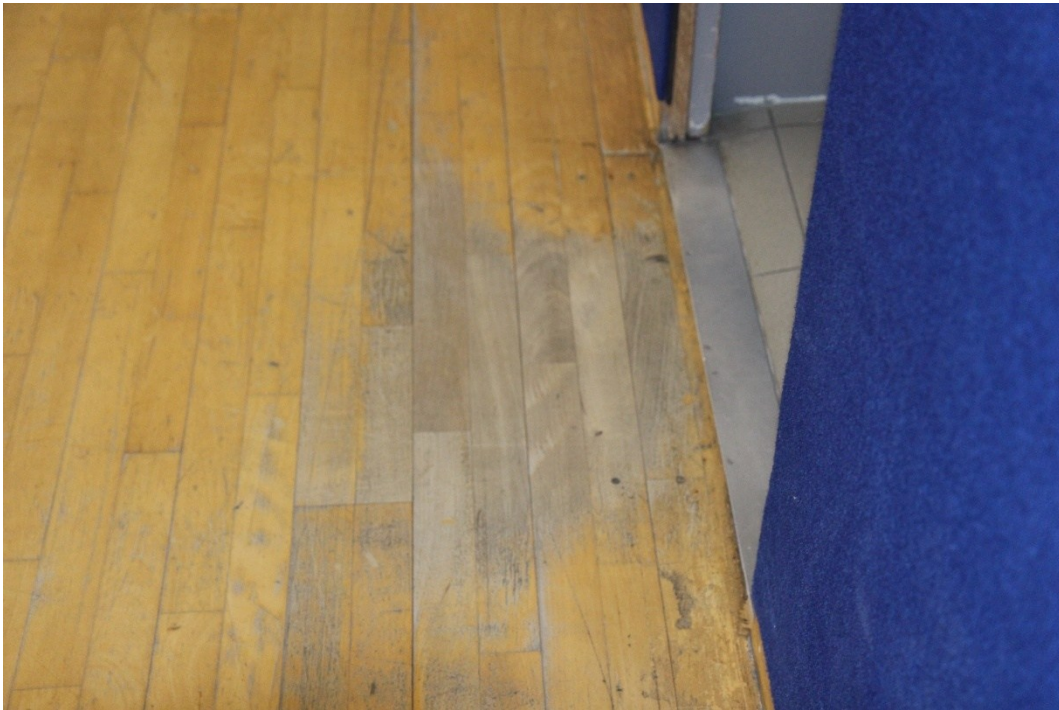
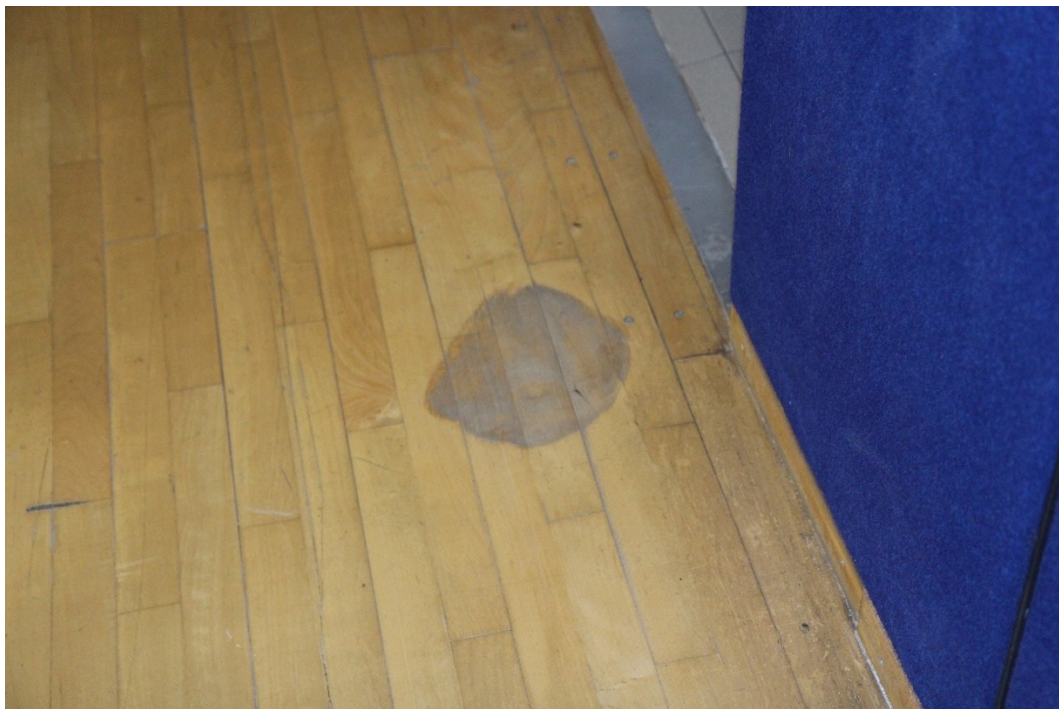
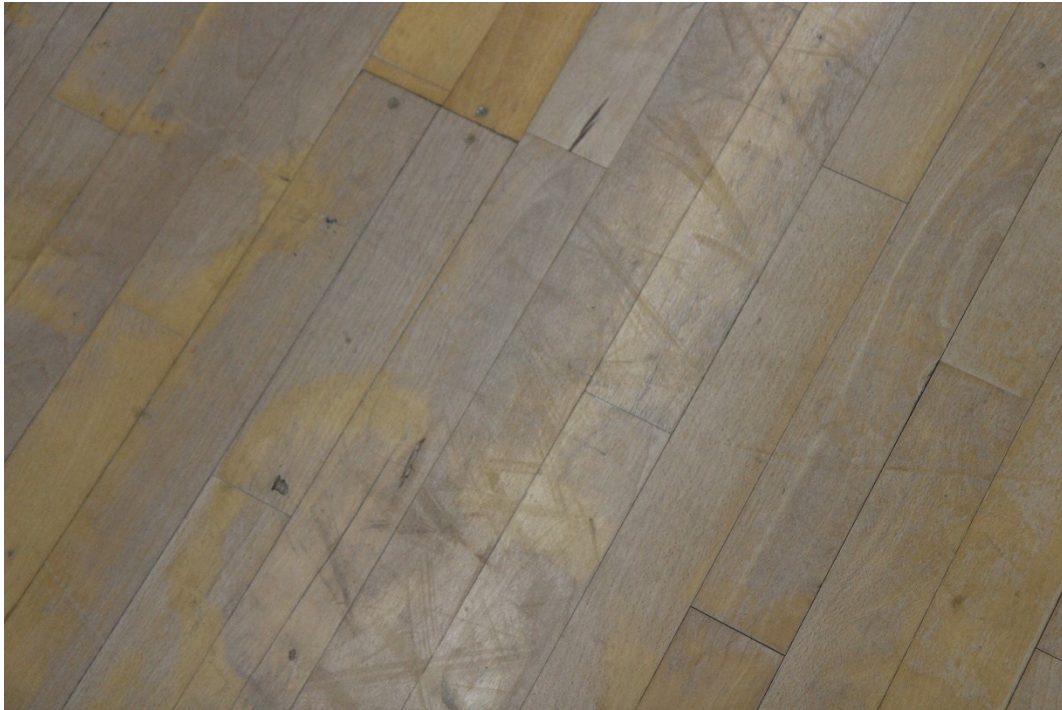
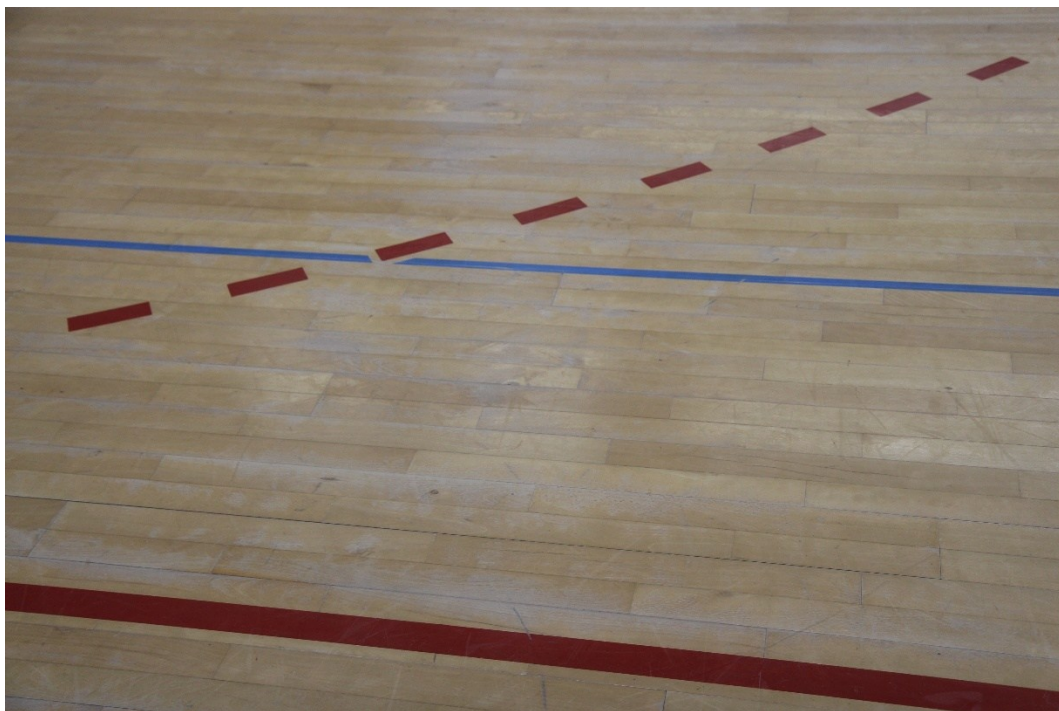
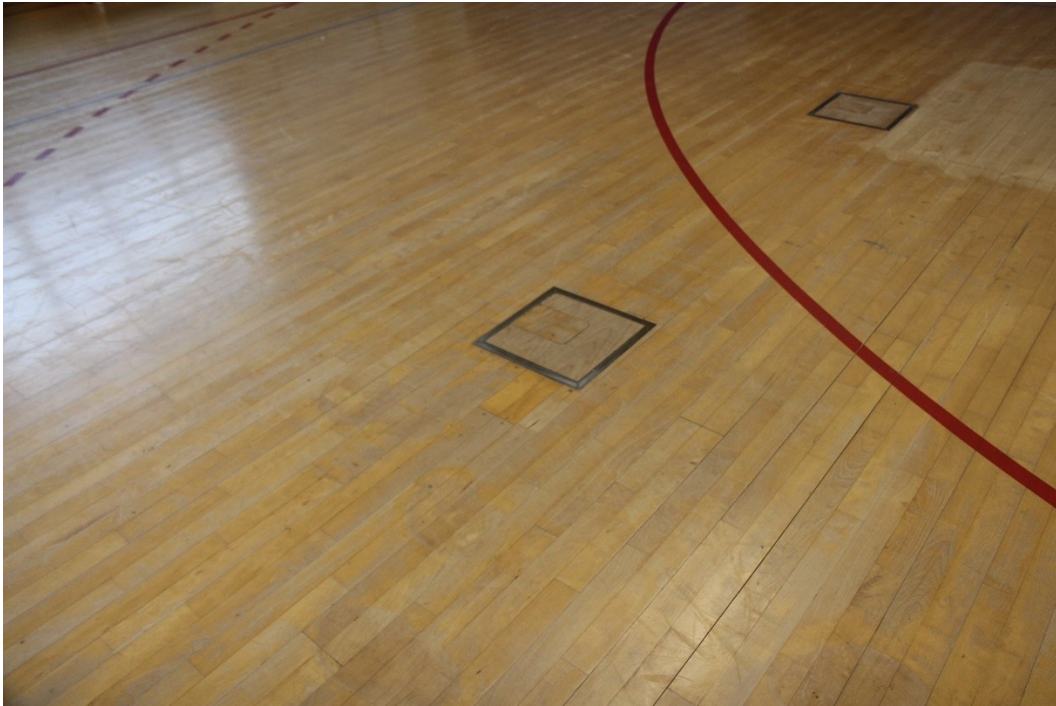
Die Bilder 4 - 9 zeigen beispielhaft, einige dieser auf der Gesamtfläche verteilt, erkennbaren deutlichen Abnutzungen.

- 5.3 Die Versiegelung eines Sportbodens verhindert das Eindringen von Feuchtigkeit, Schmutz und Fremdstoffen in die offenporige Struktur des Holzes, hier im Besonderen die Struktur des Buchenholzes. Wenn wie im hier vorliegenden Objekt, in weiten Teilen die Versiegelung bereits bis auf das Rohholz abgetragen wurde, ist die Schutzfunktion der Versiegelung nicht mehr gegeben und Feuchtigkeit, Schmutz oder Fremdstoffe können direkt auf das ungeschützte Holz einwirken. Im hier vorliegenden Fall ist die Nutzschicht des Sportbodens aus der Holzart Buche hergestellt, welches als „nervöses Holz“ eingestuft wird. Dies bedeutet, dass es einem starken Quell- und Schwindverhalten unterliegt und empfindlich auf äußere Einflüsse, insbesondere Feuchtigkeit reagiert.

Bei einem derart verschlissenen Oberflächenschutz des Parkettbodens ist von der Nutzung von Handballharz dringend abzuraten. Weil weite Teile des Parkettbodens im Objekt keinen funktionierenden Oberflächenschutz mehr haben, würde beim Einsatz von Handballharzen, dieses eine mechanische

Verzahnung mit der Holzoberfläche eingehen und sich hierbei im Zellgefüge des Buchenholzes „verankern“. Das Harz wäre dann – wenn überhaupt – nur durch sehr intensive punktuelle Reinigungsmaßnahmen von der Oberfläche entfernbar. Diese intensiven Reinigungsmaßnahmen würden den großzügigen Einsatz spezieller aggressiver Reinigungsmittel und Wasser erfordern, was zu einer starken Quellung und Verformung des Buchenholzes führen würde und die jetzt schon deutlich sichtbaren Grauverfärbungen des Holzes weiter forcieren würde.

Aus diesem Grund rät der Unterzeichner dringend vom Einsatz von Handballharzen auf der hier gegenständlichen Sportbodenkonstruktion ab.
